Los monumentos árabes de Granada

Obras recientes y adquisiciones

LEOPOLDO TORRES BALBÁS
Arquitecto director de la Alhambra

Granada (Alhambra), noviembre de 1930.

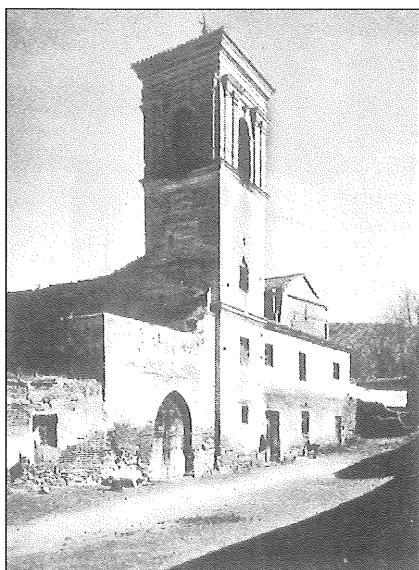
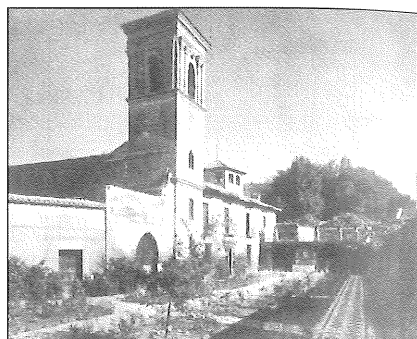
Exterior del convento de San Francisco en 1927.

Exterior del mismo en 1929.

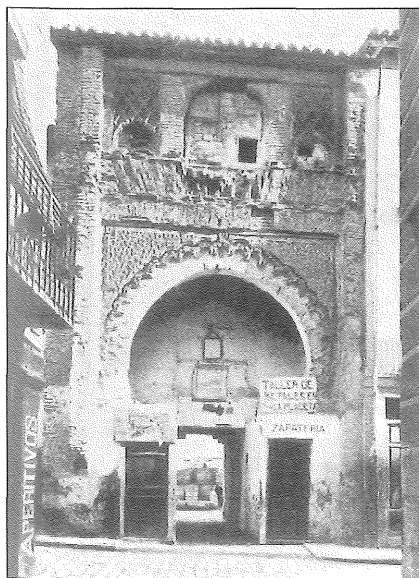
Acompáñanse fotografías del arco de entrada antes y después de la reparación. Del patio se publicarán más tarde, cuando algunas parras y enredaderas animen su arquitectura, un poco pobre y monótona.

Corral del Carbón. Arco de entrada en 1929 y en 1930.

peto de todo resto antiguo, por insignificante que sea, ha sido capaz de sostener una construcción pésimamente hecha, con muros de cajones de tierra en gran parte y vigas podridas de maderas, en completo estado de ruina y con enormes desplomes. Las treinta y cinco familias pobres que habitaban el edificio cuando pasó a ser propiedad del Estado —y lo mismo puede decirse de los otros cuatro adquiridos— habían construido hornillas y salidas de humos rompiendo suelos, abierto huecos en muros de carga, destrozado sole-rías. De los muros y pilares tan sólo se aplomaron los que constituían una amenaza para la estabilidad del edificio, dejando otros muchos sin hacerlo, evitando así el desmontar por completo la construcción y creyendo que la falta de verticaliad en estos monumentos contribuye a aumentar su pinto-resco y atractivo aspecto.

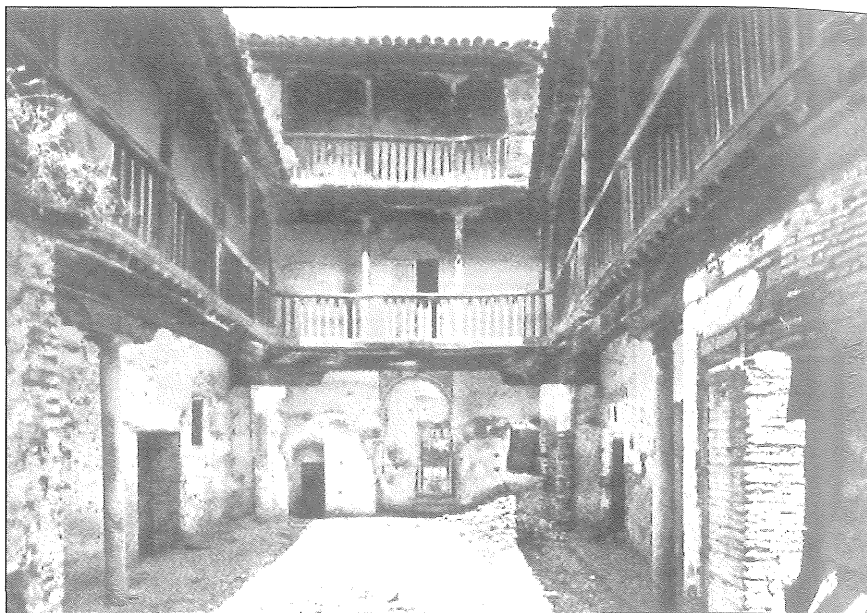
La *Casa del Chapiz* adquirióse el pasado año. Vivían en ella modestas gentes, ocupando gran parte de sus locales un horno de pan, instalado allí desde hacía mucho tiempo, y cuya salida de humos hízose rompiendo la armadura de una sala alta y cortando algunos de sus tirantes.

Desde hacía bastantes años no se atendía en esta casa, tan mal construida como todas las musulmanas, a la más pequeña reparación, y últimamente, poco antes de su compra por el Estado, hubo que desalojarla por el peligro que corrían sus inquilinos; después se produjeron varios hundimientos parciales. Comenzóse la reparación en junio de 1929 y, tras una interrupción de varios meses, quedará ultimada en marzo o abril de 1931. La descripción de las obras sería larga y enojosa; baste decir que hubieron de

Casa del Chapiz, Patio interior antes de su reparación.

rehacerse totalmente algunos muros y armaduras caídos en tierra. Descubriéronse las albercas de los dos patios, en las que corre hoy el agua. Aquí, por tratar de un edificio de época moderna, de un tipo frecuente en Granada y carecer de interés arqueológico, aunque lo tenga grande artístico y aquitectónico, procedióse a rehacer la estructura de madera del patio interior en la parte desaparecida a causa de un incendio, ya que lo conservado permitía hacerlo con absoluta certeza de repetir la disposición primitiva. Cuando, dentro de pocos meses, la reparación quede terminada se podrá gozar de la vivienda de un morisco rico de comienzos del siglo xvi, de señorial amplitud y recatada intimidad, con el espléndido fondo de los muros y torres de la Alhambra destacándose sobre la Sierra Nevada. Es esta casa curiosa mezcla de los tres artes que en aquellos años confundíanse en el suelo andaluz; el morisco, son sus últimos recuerdos de una civilización casi extinguida; el gótico, ya sin vitalidad, en total agotamiento, y el renaciente, traído y puesto a la moda por las clases directoras.

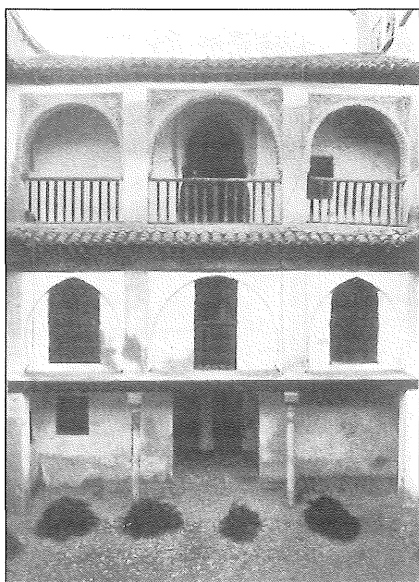
El convento de Santa Isabel la Real formóse en el siglo xvi, como casi todos los granadinos, por la agregación de varias casas y huertas. Una de aquéllas era un *palacio* real nazarita edificado en el siglo xv y conocido entonces por *Daralhorra*. Merced al resguardo de la clausura conservóse hasta hoy, aunque harto disminuido por una bárbara reforma realizada a fines del pasado siglo.

Palacio de Daralhorra. Patio.

Pobres y en decadencia estas antiguas fundaciones religiosas, llevan sus escasas monjas una vida de privaciones en edificios de gran extensión, ruinosos y destartalados. Pensóse por ello en comprar el palacio de Daralhorra a la Comunidad, segregándole del convento y abriéndole al público una vez reparado. Tras largas gestiones pudo realizarse así, y actualmente efectúanse en él obras de restauración, que quedarían terminadas en el año próximo.
